控制系统常见故障与排查

NOVA STAR

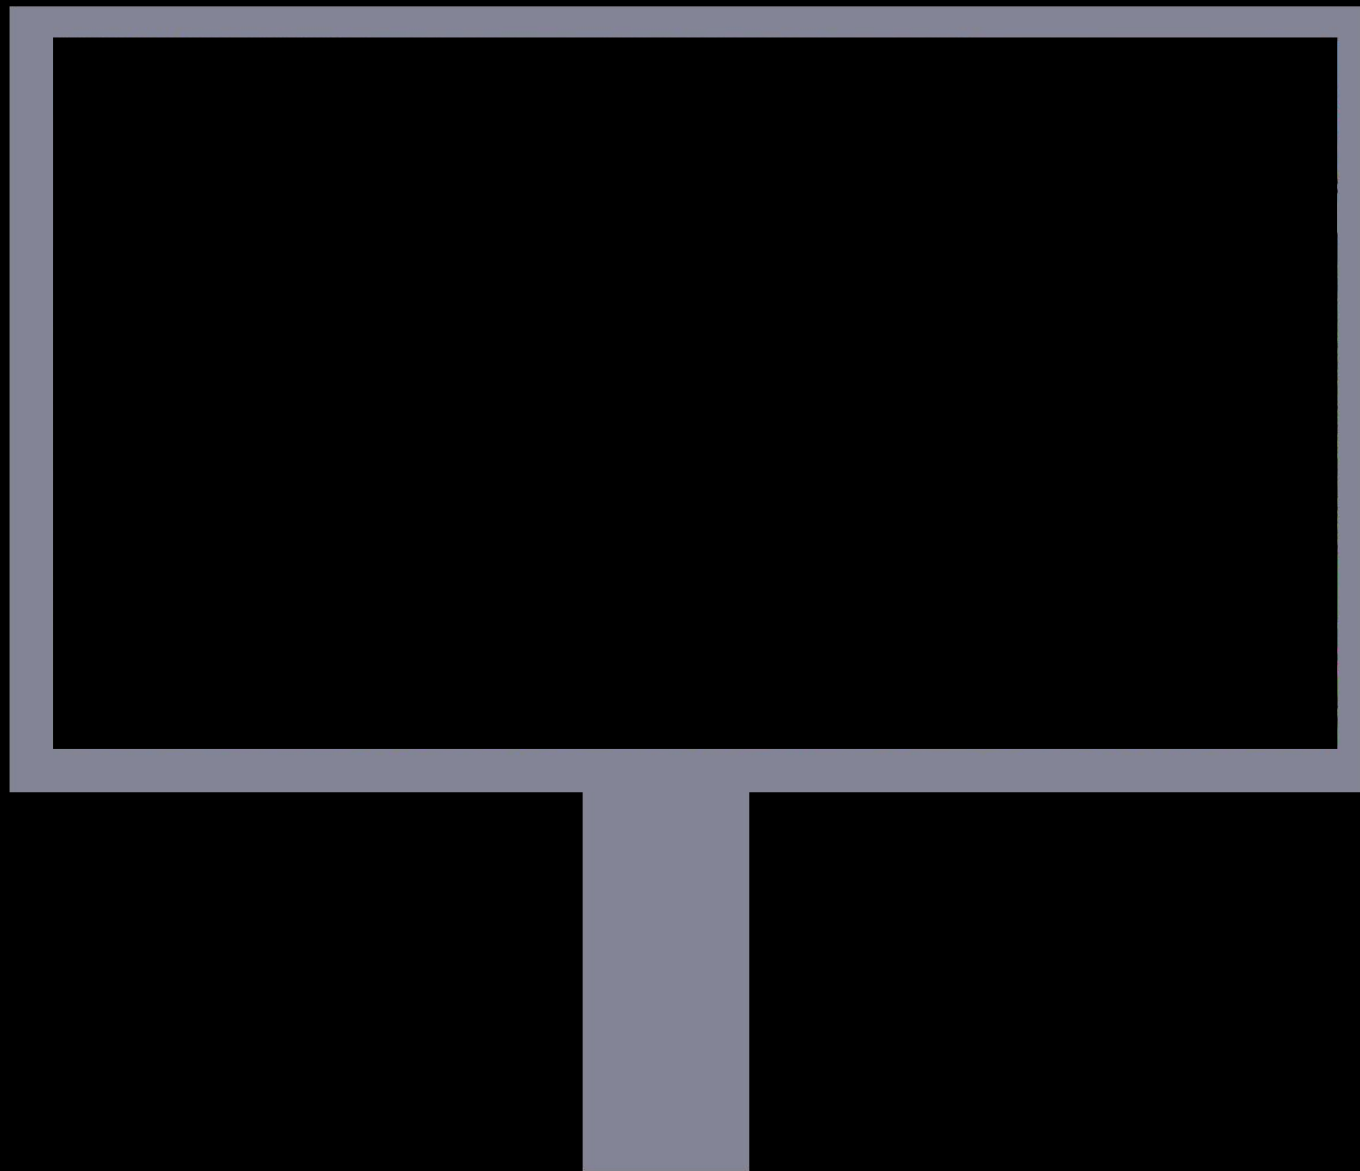
现象1：显示屏整屏黑屏

- 配电柜电源故障；
- 发送卡故障或者无源输入；
- 接收卡配置文件或者程序错误；
- 发送卡到屏体网线传输问题；
- 前端设备输入黑屏画面；

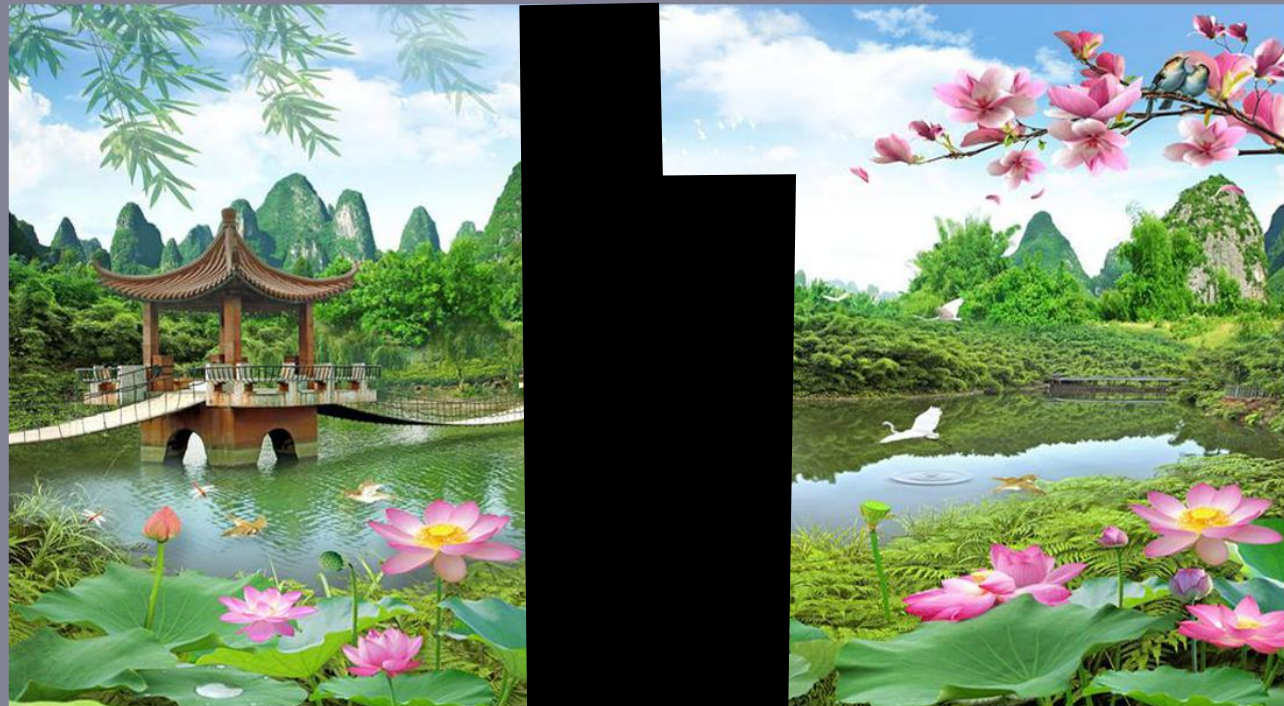
现象2：部分箱体黑屏

- 箱体开关电源故障；
- 箱体间网线信号传输异常；
- 接收卡故障；
- 控制器网口输出异常；
- 箱体交流供电故障；

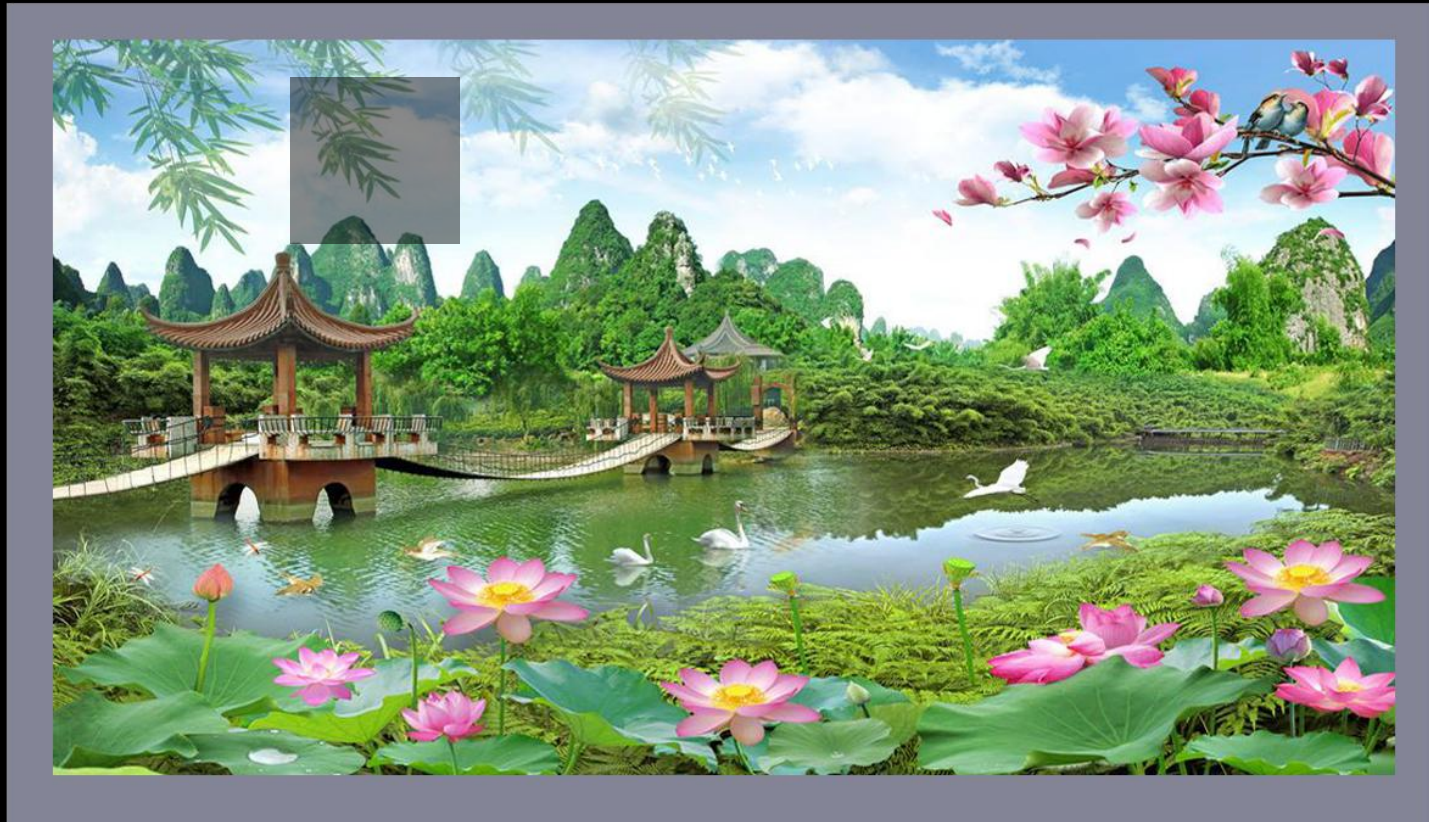
现象3：部分箱体亮度不一致

- 确保所有接收卡发送相同接收卡参数（rcfg文件）；
- 检查接收卡程序版本并确保是否一致；
- 如有校正，请确认箱体上传了正常的数据库；
- 部分箱体存在色域还原信息；
- 检查箱体开关电源电压，如有异常请更换；
- 接收卡的保存的亮度值是否一样；

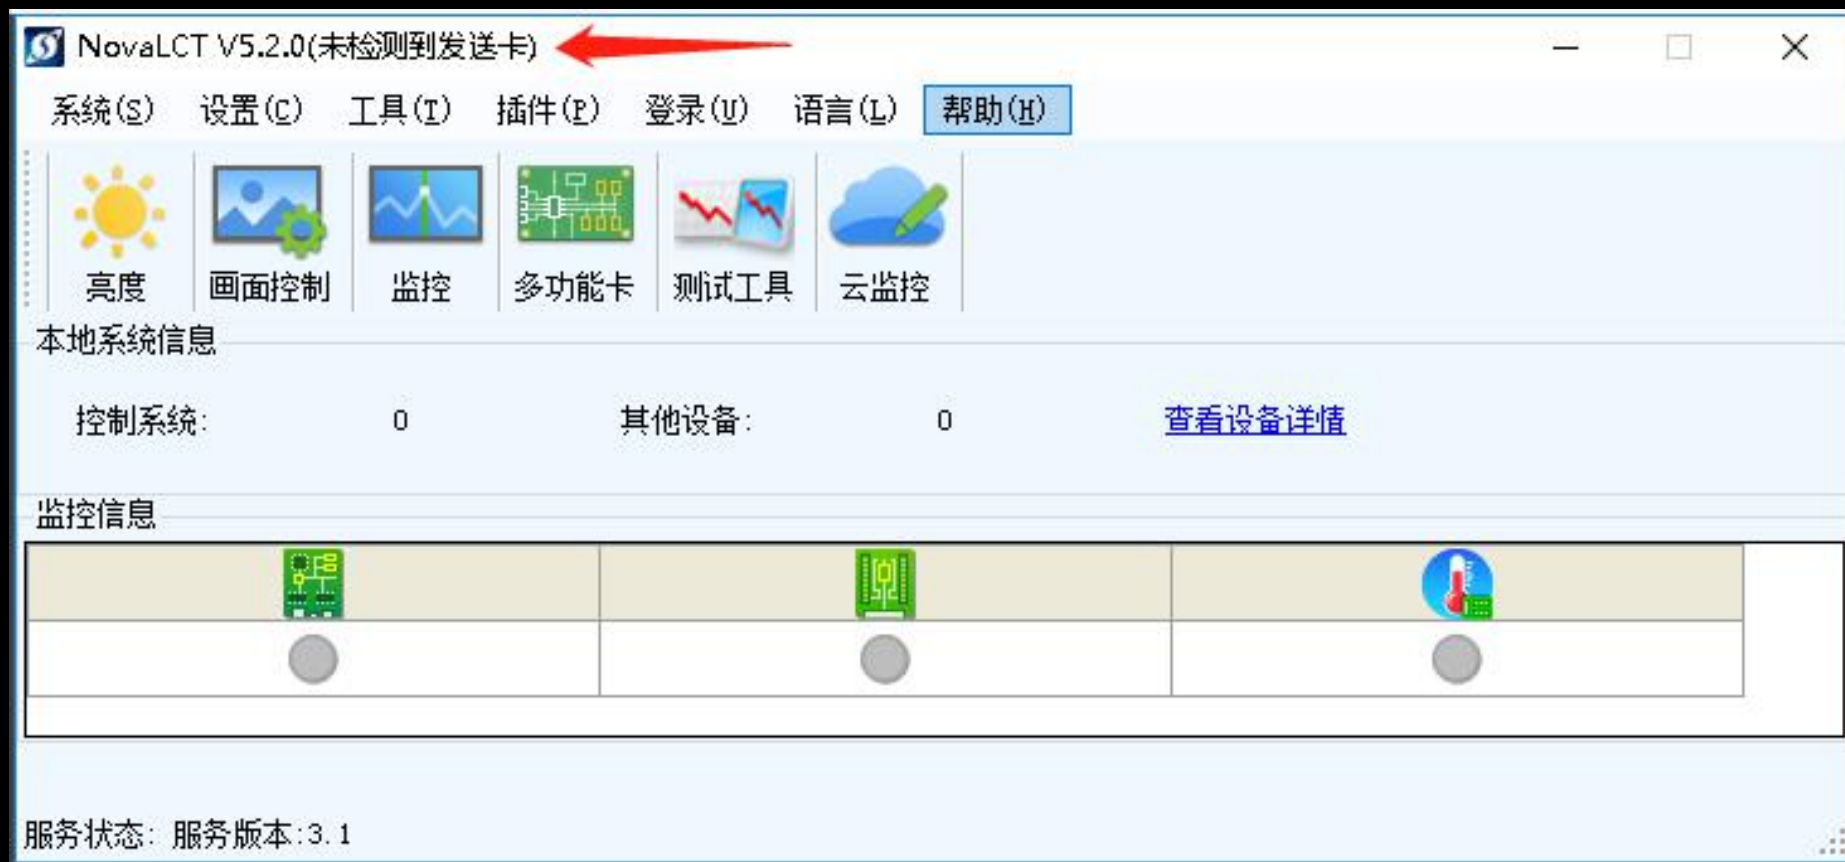
现象4：NovaLCT提示“未检测到发送卡”

- 检查串口线是否与发送卡正常连接；
- 确认电脑USB接口功能是否完好；
- 检查串口驱动程序是否正确安装；
- 发送卡自身故障；
- 电脑中毒致NovaLCT功能异常；
- 电脑串口被占用或串口号冲突；

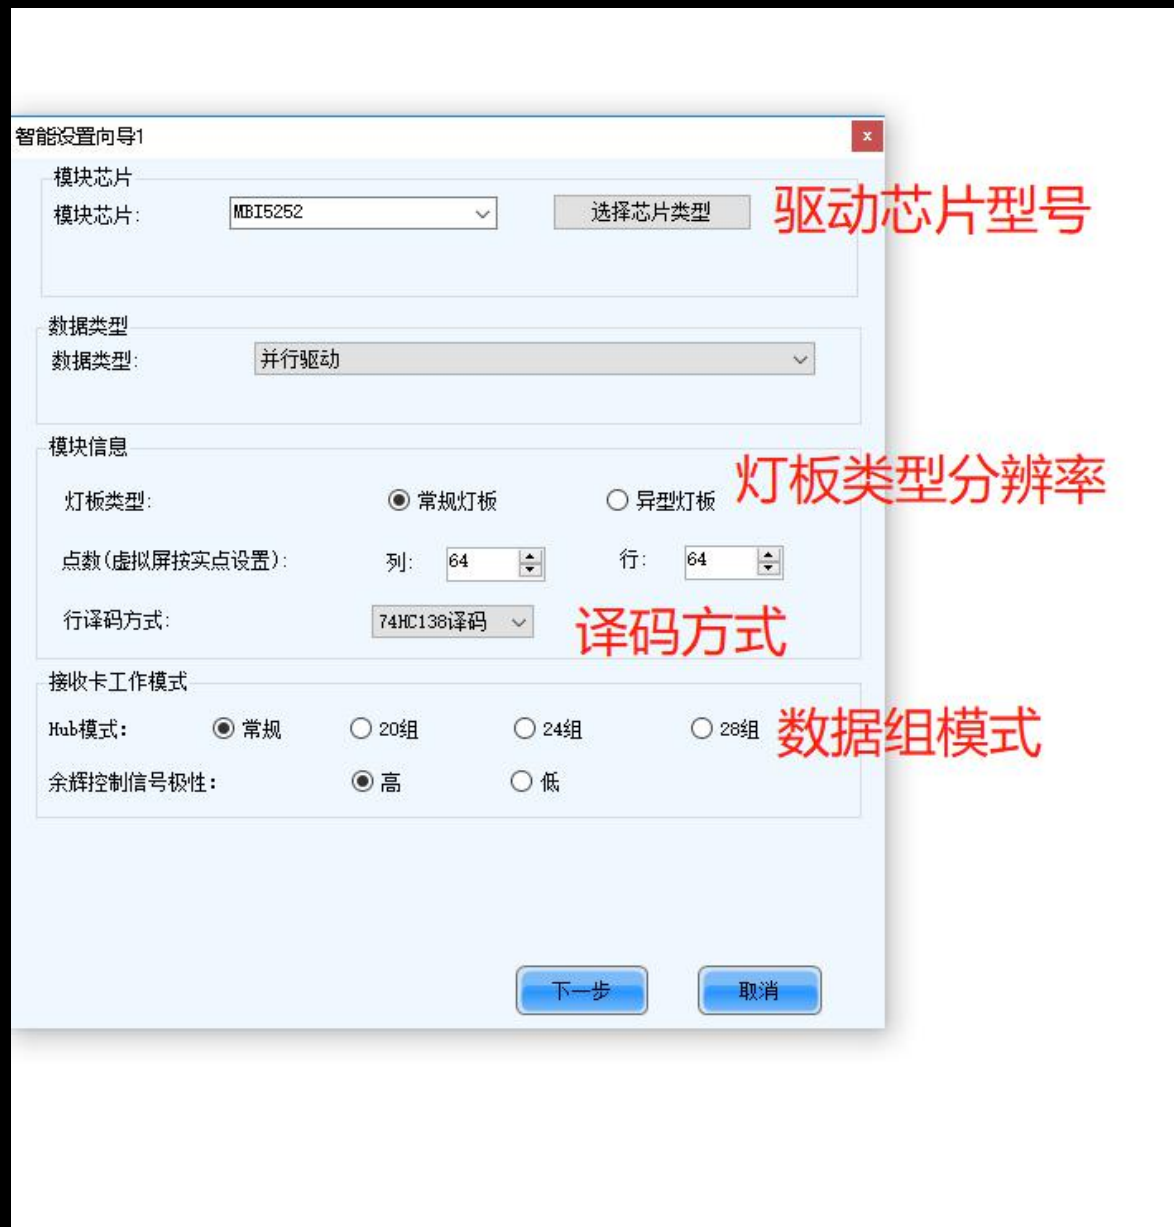
现象6：智能设置异常

- HUB板接口与灯板接口定义是否一致；
- 显卡设置是否为复制模式；
- 发送卡分辨率与显卡输出分辨率是否一致；
- 确认选择了与模组相匹配的驱动芯片；
- 设置异形灯板时，是否选择正确的芯片个数；
- 智能设置时请确保发送卡前端无视频处理器
